Investor: MIASTO PRZASZNY SZ UL. JANA KIŁIŃSKIEGO 2 06-300 PRZASZNY SZ		Jednostka projektowa: <b>PROFIL</b> STUDIO ARCHYTEKTONICZNE REALIZACJA INWESTYCJI	
Termin projektu: PRZEBUDOWA, NADBUDOWA BUDYNKU MIEJSKIEGO DOMU KULTURY W PRZASZNY SZU PRZY UL. 3-GO MAJA 16 NA DZIAŁCE NR 858		Specjalność: Architektoniczna	
Nazwa rysunku: <b>RZUT WIĘŻBY</b>		Specjalność: Architektoniczna	
Projektant: mgr inż. arch. Jolanta Nowak UPR. BUD.176/SWOKK2013		Podpis:	
Sprawdził: mgr inż. arch. BARBARA KZMIERCZAK-PKON UPR. BUD.114/02		Podpis:	
stadium PBW		nr rys. A-5	
Skala: 1:100		Rev.: 0

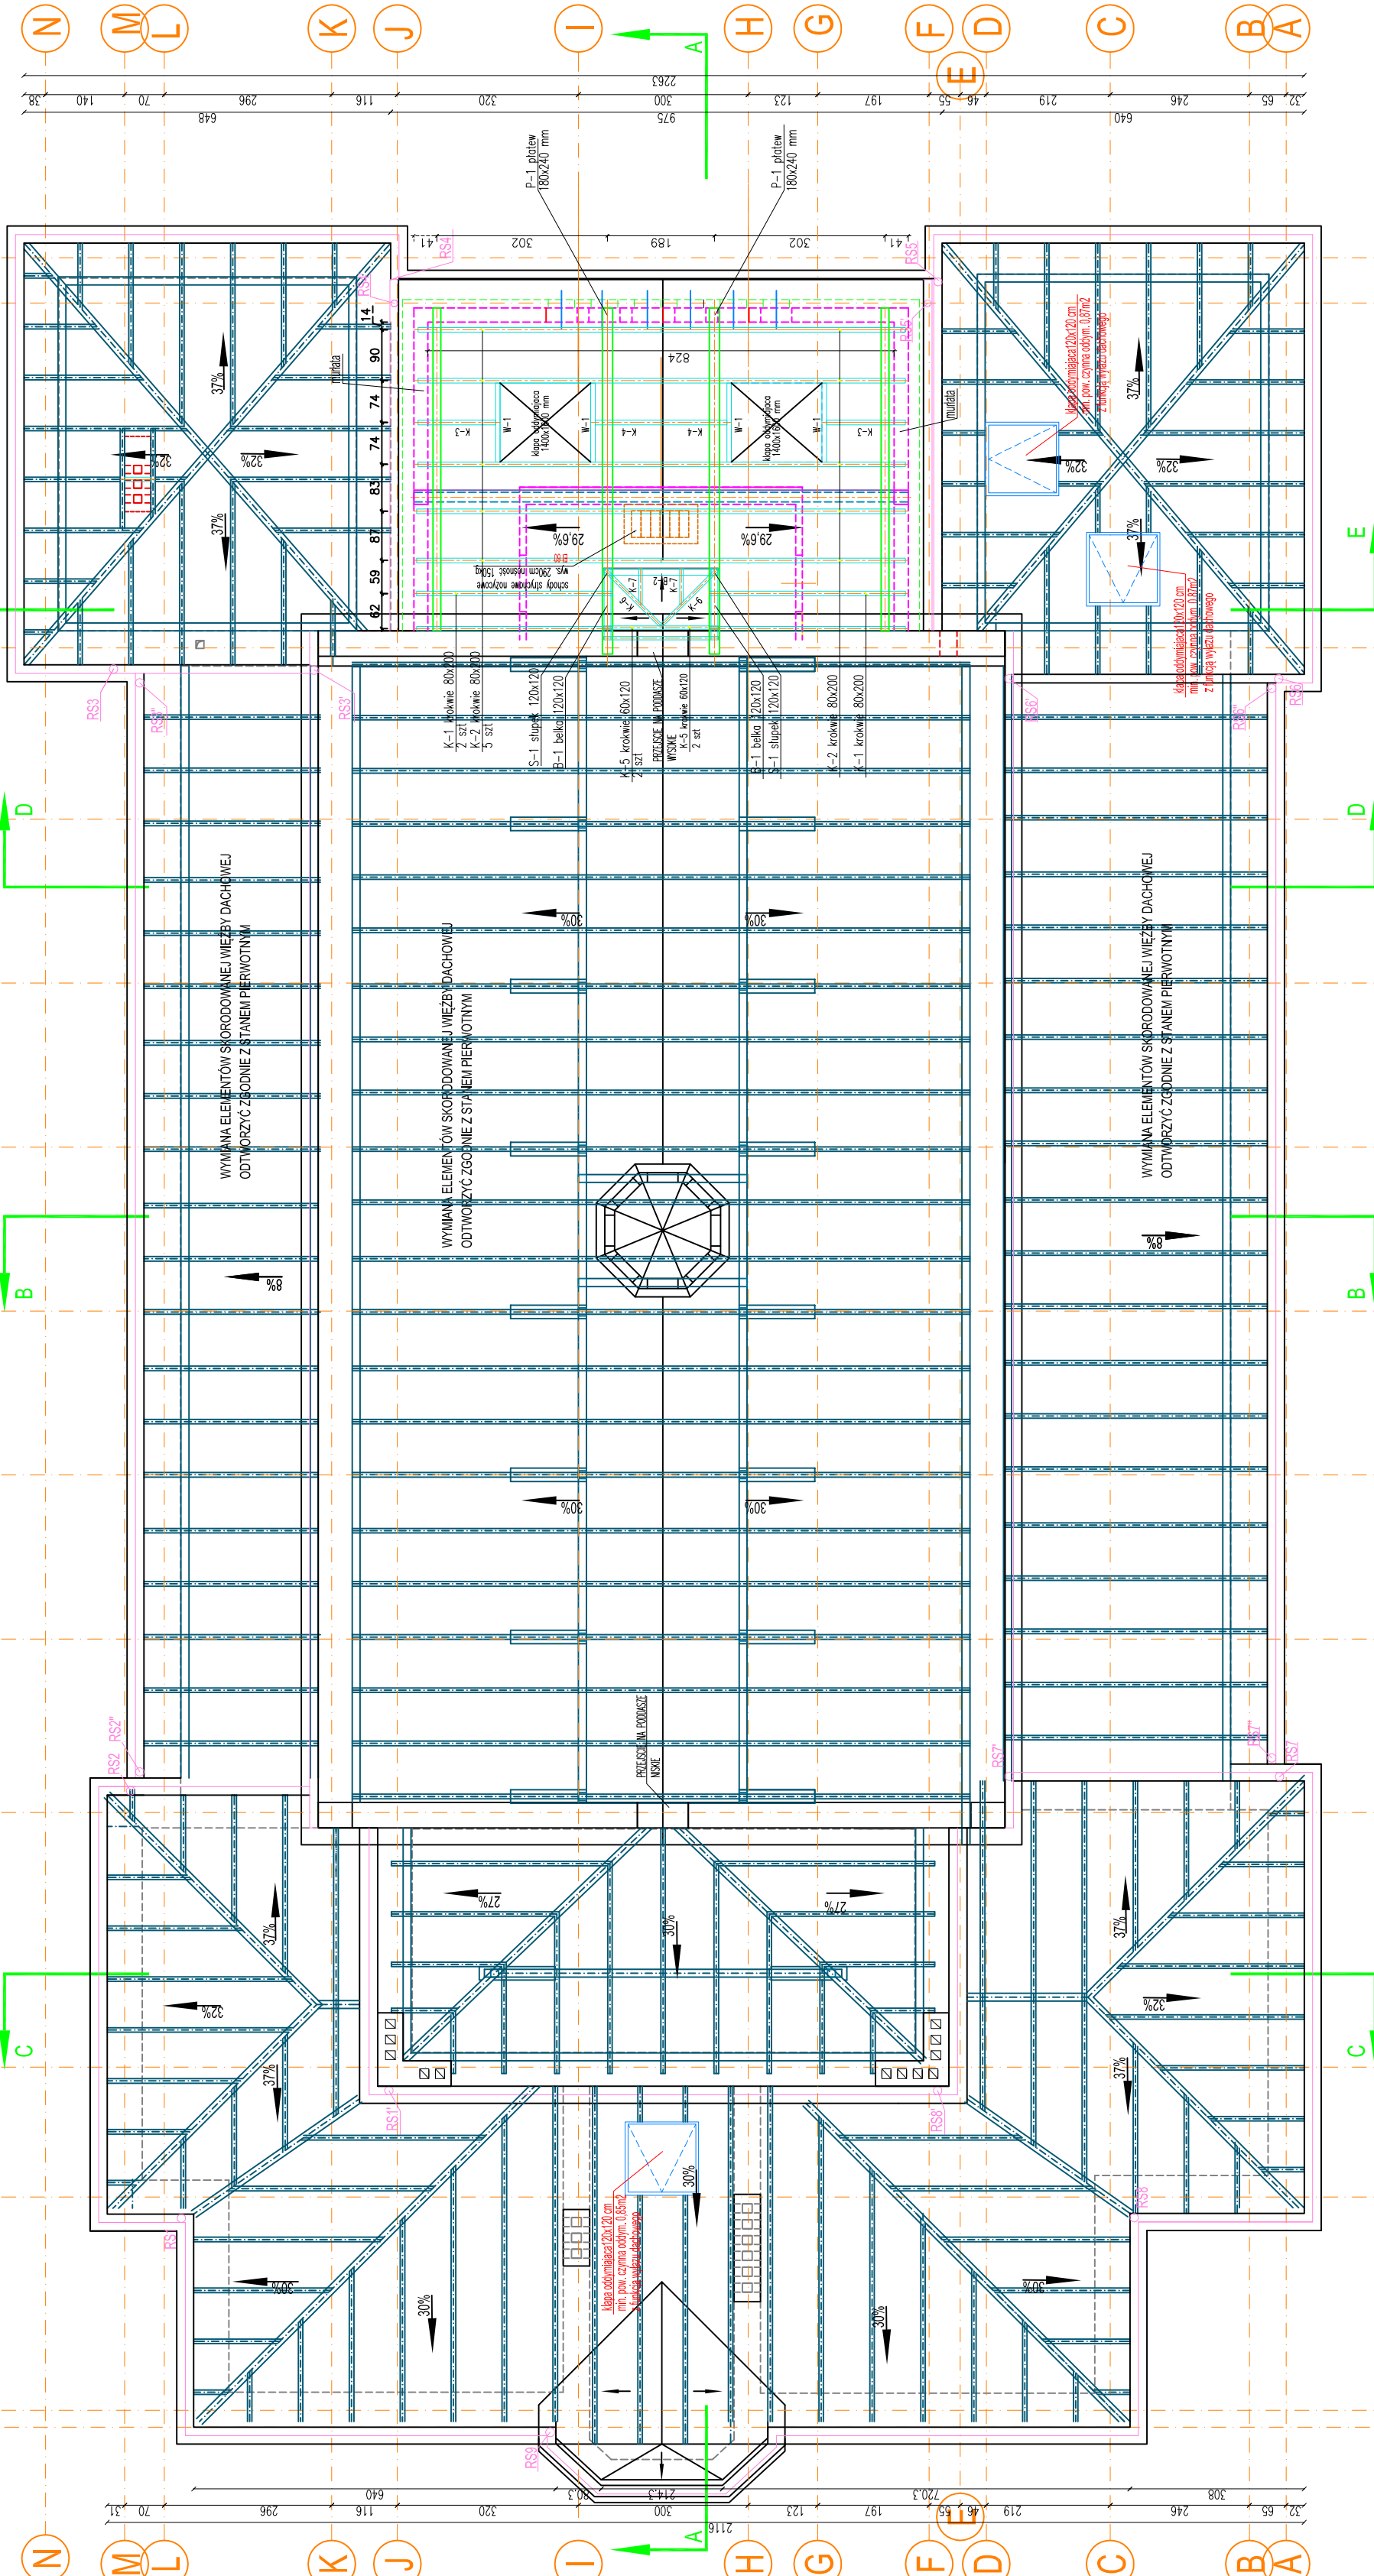
- UWAGA: PO PRZEGLĄDZIE ISTN. WIĘŻBY DACHOWEJ SKORODOWANE, ELEMENTY NALEŻY WYMIENIĆ NA NOWE ZGODNIE Z STANEM PIERWOTNYM
- [9] OBRÓBKĘ BLACHARSKIE – BLACHA TYTAN CYNK GR. 0,7MM KOLOR NATURALNY SREBRNY
  - [10] RYNNY TYTAN CYNK SZER.150mm, RURY SPUSTOWA TYTAN CYNK. SZER. 120MM KOLOR NATURALNY SREBRNY
  - [11] POKRYCIE DACHOWE Z BLACHY TYTAN CYNK NA RĄBEK STOJĄCY GR. 0,7MM KOLOR NATURALNY SREBRNY
  - [12] KRATY WENTYLACYJNE ZAŁUŻONE TYTAN CYNK KOLOR NATURALNY SREBRNY

- istn. więźba (elementy uszkodzone wymienić na nowe zgodnie z pierwotnym kształtem)
- proj. więźba
- ściany projektowane

UWAGA: wszystkie elementy drewniane dachu zabezpieczyć ogniotrzonem !

**UWAGA: więźba nad klatką schodową wg proj. konstrukcji**
